# 現地調査報告書

| 件名 | 〇〇様邸 外装改修の現地調査 | | |
| 調査した建物・場所 | 木造2階建ての住宅（外壁は板張り・屋根は瓦） | | |

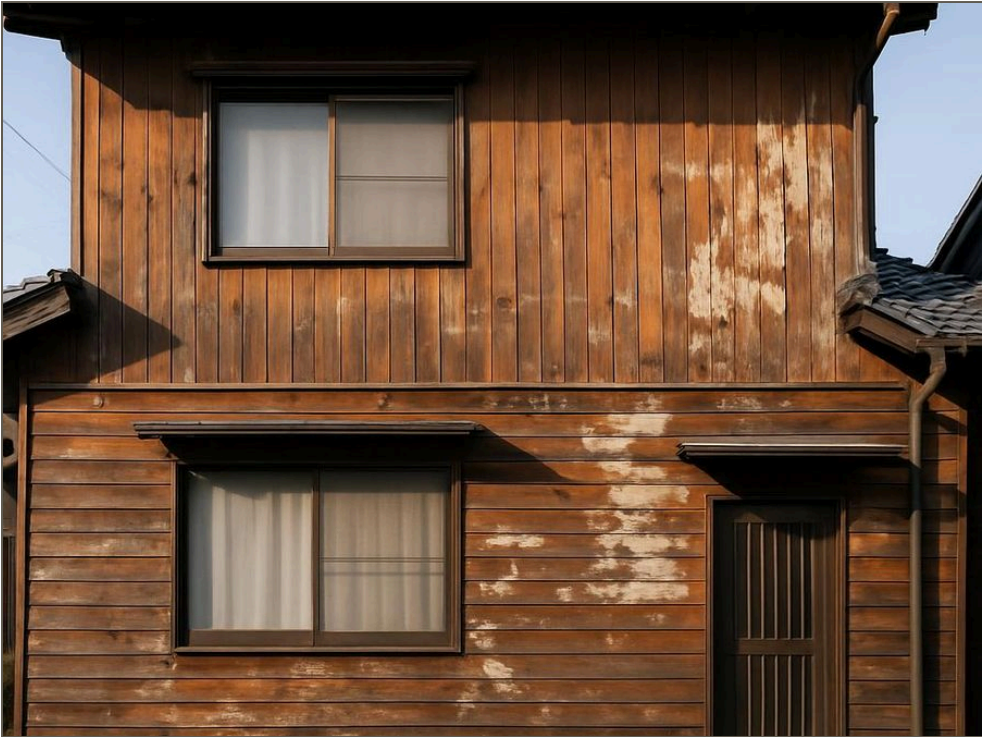
| No. | 1 |

| No. | 部位・場所 | 状況（見つけたこと） | 判定 | 写真 | 備考 |
|---|---|---|---|---|---|
| 1 | 外壁 北面（板張り） | 塗装が広くはがれ、木の地が出ている。触ると白い粉が付く | 要補修 | 1 | |

| 判定 | 要補修 |
| 塗装が広くはがれ、板の地が出ています。雨の当たる下の段ほど傷みが大きくなっています。 | |

| ご提案・これからの段取り | ①外壁4面の塗り替え（北面は傷んだ板を一部張り替え）②屋根の北面の葺き替え ③雨どいの継ぎ目の補修、の3つでお見積りを10月22日までにお送りします。基礎のひびは幅が細いため、今回は経過を見ることをご提案します。 |

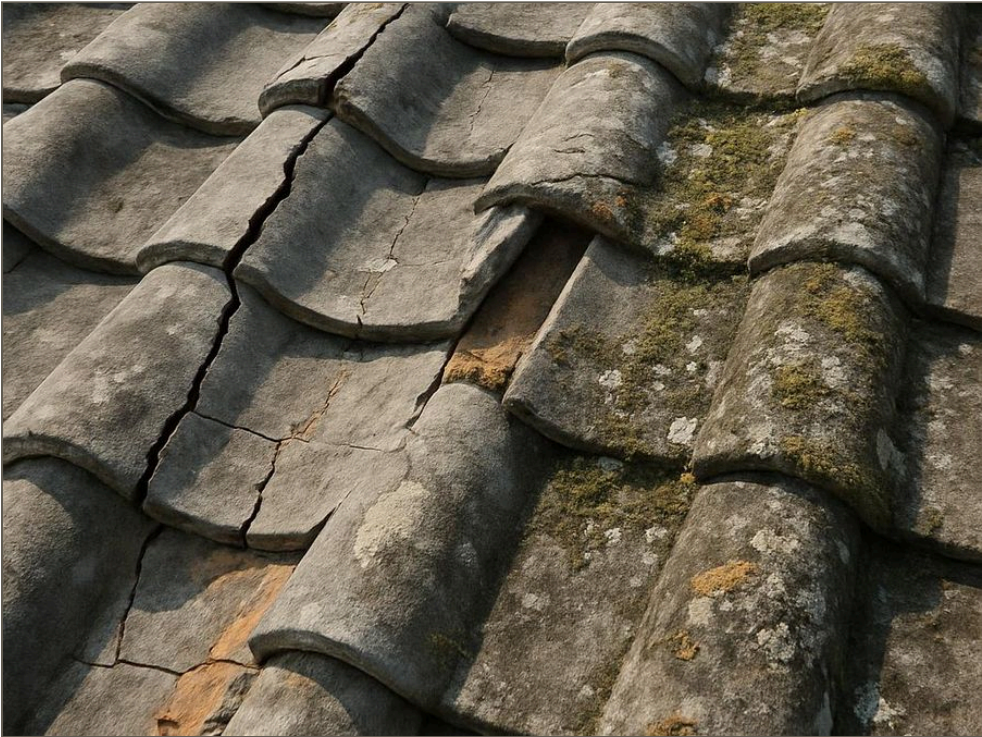
| No. | 2 |

| No. | 部位・場所 | 状況（見つけたこと） | 判定 | 写真 | 備考 |
|---|---|---|---|---|---|
| 3 | 屋根 北面（瓦） | 割れた瓦・ずれた瓦が十数枚。苔が広く付いている | 要補修 | 2 | |

| 判定 | 要補修 |
| 割れた瓦と、ずれた瓦が何か所もあります。苔が広く付いていて、前から割れていたようです。 | |

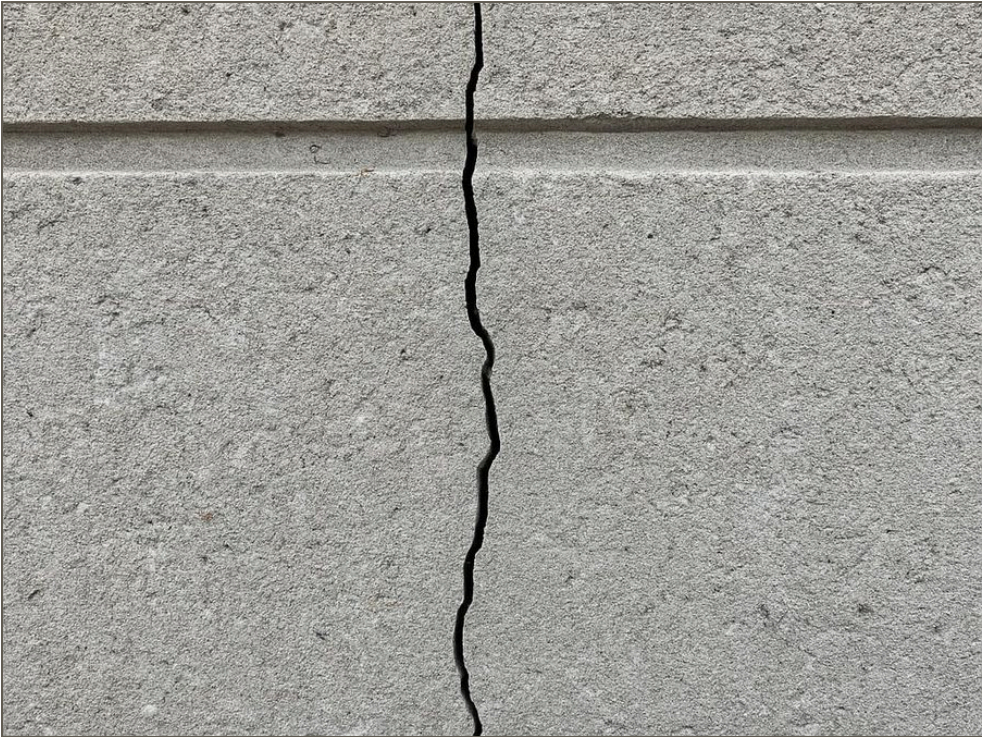
| No. | 3 |

| No. | 部位・場所 | 状況（見つけたこと） | 判定 | 写真 | 備考 |
|---|---|---|---|---|---|
| 6 | 基礎 東面 | 縦のひびが1本（長さ約40cm） | 要注意 | 3 | |

| 判定 | 要注意 |
| 縦のひびが1本あります。幅は細く、今すぐ直す状態ではありません。次の点検で広がっていないかを見ます。 | |
