# 写真報告書

| 件名 | 〇〇マンション 外壁・屋上・共用廊下の目視点検 |
| 報告の目的 | 年に1回の建物の目視点検で、外壁・屋上・共用廊下に傷みがないかを確かめました。 |

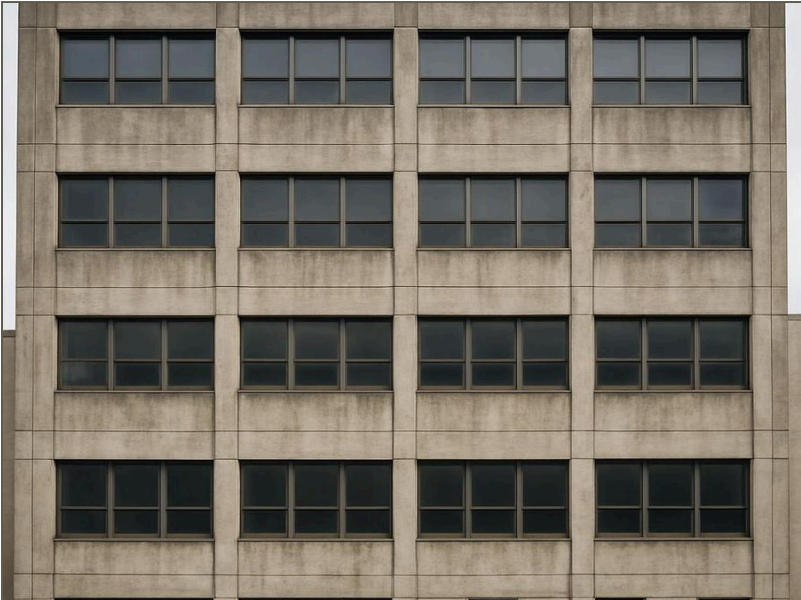
| No. | 1 |

| No. | 場所・部位 | 内容（ひとこと） |
|---|---|---|
| 1 | 北面 外壁 全景 | 異常なし（比べるための全景） |

| 場所・部位 | 北面 外壁 全景 |
| 目立つひび割れ・はがれは見当たりません。次回の点検で比べるための全景です。 | |

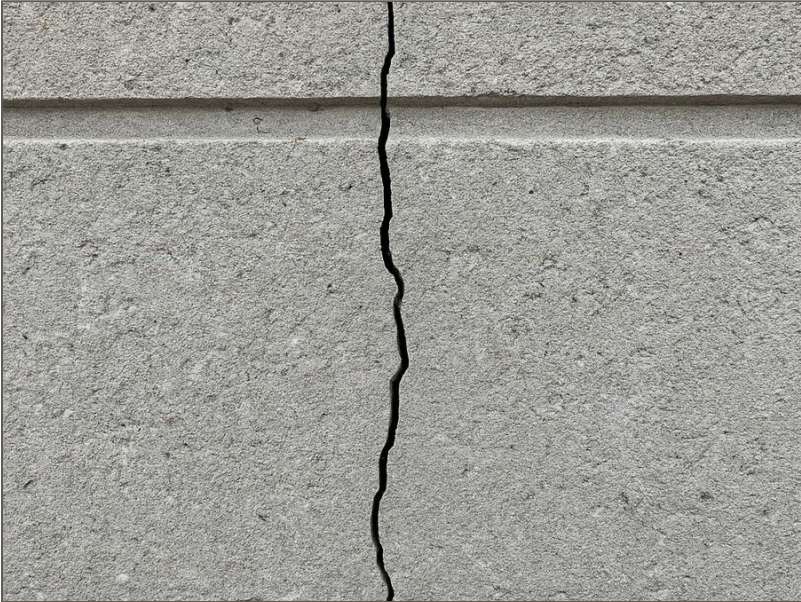
| No. | 2 |

| No. | 場所・部位 | 内容（ひとこと） |
|---|---|---|
| 2 | 東面 外壁 1階付近 | ひび割れ 1か所・補修を提案 |

| 場所・部位 | 東面 外壁 1階付近 |
| 縦方向のひび割れが1か所あります（幅0.5mm程度・長さ約1.2m）。雨水が入らないよう、補修をご提案します。 | |

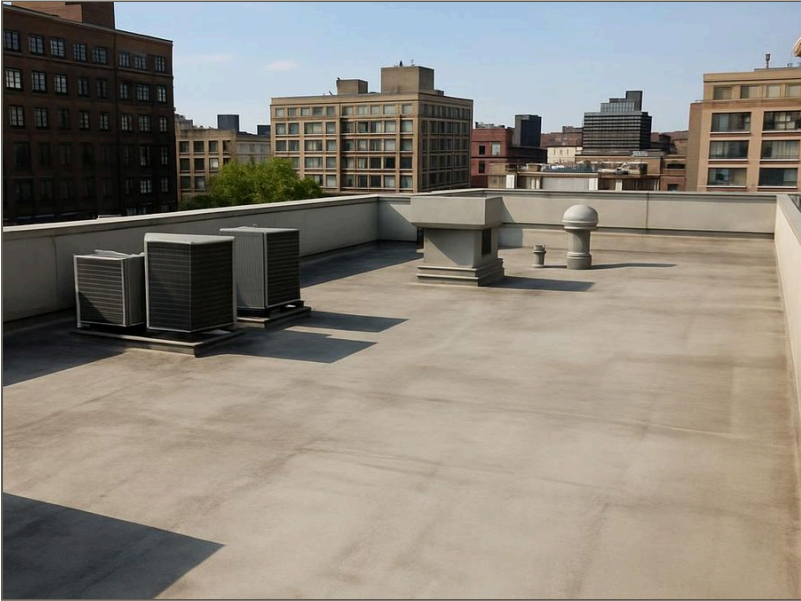
| No. | 3 |

| No. | 場所・部位 | 内容（ひとこと） |
|---|---|---|
| 3 | 屋上 全景 | 異常なし |

| 場所・部位 | 屋上 全景 |
| 室外機・排気筒のまわりに異常はありません。排水口の詰まりもありません。 | |

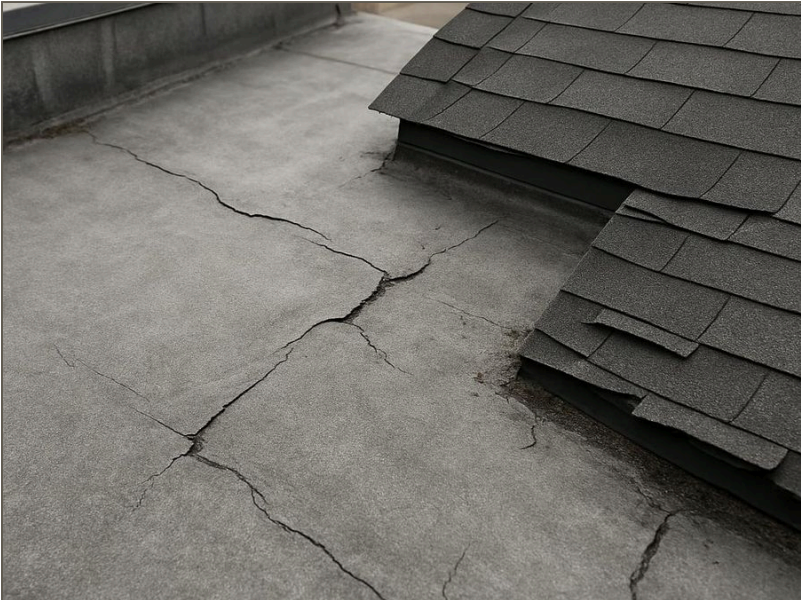
| No. | 4 |

| No. | 場所・部位 | 内容（ひとこと） |
|---|---|---|
| 4 | 屋上 塔屋まわり | 防水層のひび割れ・浮き（早めの補修） |

| 場所・部位 | 屋上 塔屋まわり |
| 防水層のひび割れと、端部の浮き・屋根材のめくれがあります。雨漏りにつながるおそれがあるため、早めの補修をご提案します。 | |

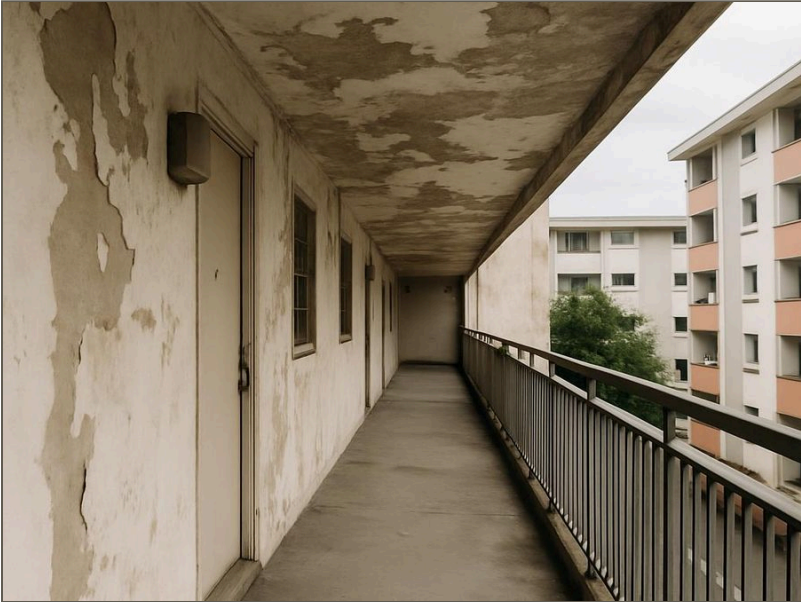
| No. | 5 |

| No. | 場所・部位 | 内容（ひとこと） |
|---|---|---|
| 5 | 3階 共用廊下 天井・壁 | 塗膜のはがれ・塗り替えを提案 |

| 場所・部位 | 3階 共用廊下 天井・壁 |
| 天井と壁の塗膜が広い範囲ではがれています。はがれた塗膜が落ちるおそれがあるため、塗り替えをご提案します。 | |

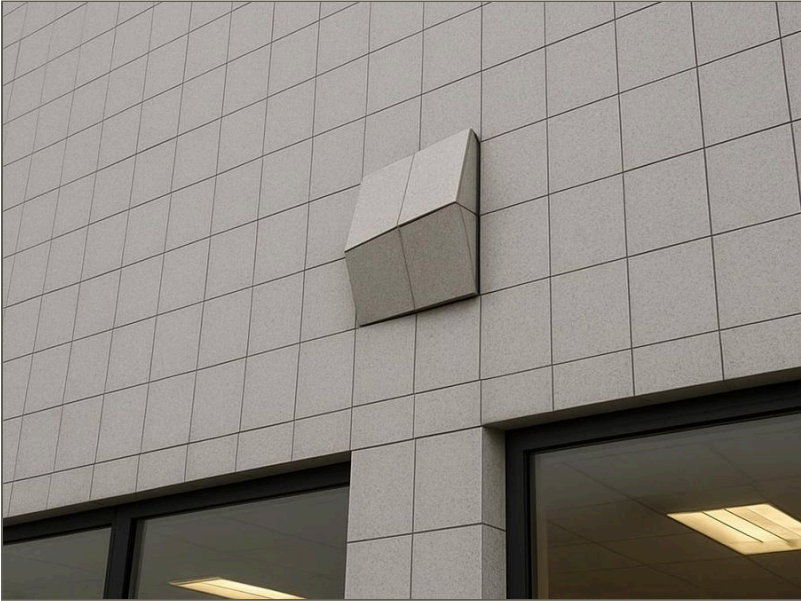
| No. | 6 |

| No. | 場所・部位 | 内容（ひとこと） |
|---|---|---|
| 6 | 西面 外壁 換気フード | 異常なし |

| 場所・部位 | 西面 外壁 換気フード |
| フードの取り付けと、まわりの外壁に異常はありません。 | |
