# 修 理 報 告 書

| 件名 | 〇〇様邸 雨漏りの修理（2階 北側の部屋） | | |
| 修理した物・場所 | 木造2階建て住宅の屋根（北面・瓦） | | |

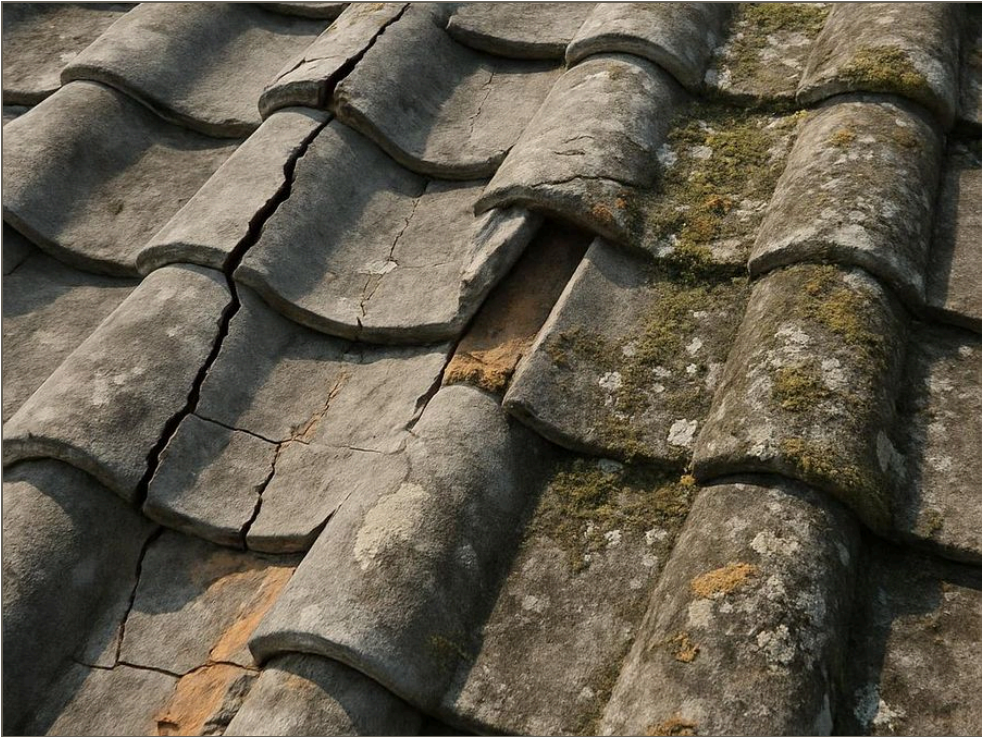
| No. | 1 |

| 調べた結果（原因） | 10月8日に屋根に上がって見たところ、北面で瓦が十数枚割れ、ほかの瓦もずれていました。割れ目から入った雨が下地を伝い、天井に出ていたと考えられます。散水すると、同じ位置から天井裏に水が回りました。下の防水シートも一部が傷んでいました。 |

| 割れた瓦と、ずれた瓦が何か所もありました。苔が広く付いていて、前から割れていたようです。 | |

| 修理の内容 | お見積りのうえ、北面の瓦をすべて新しい瓦に葺き替えました。古い瓦と傷んだ防水シートを外し、新しい防水シートを張ってから瓦を葺いています。修理のあと北面に散水して、天井裏に水が回らないことを確かめました。 |

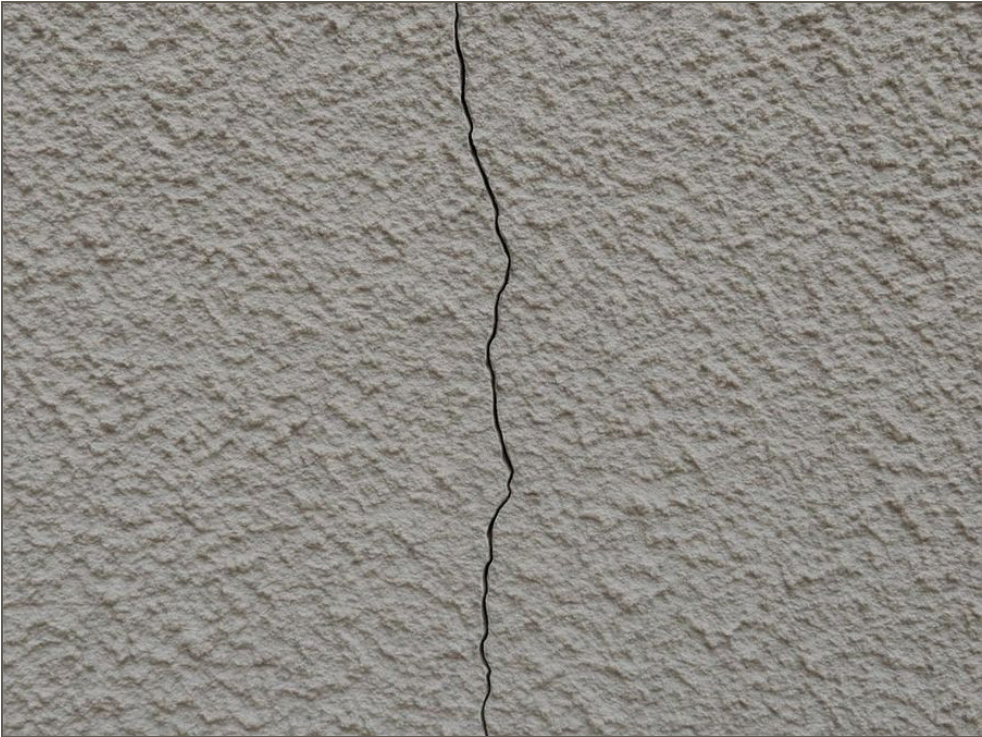
| No. | 3 |

| 細いひびが1本あります。すぐに雨が<br>入る状態ではありません。次の塗り替えの<br>時に補修をご提案します。 | |

| 今後のお願い・ご提案 | 天井のしみは、乾いたあととも跡が残ることがあります。気になるときは、内装の張り替えをご相談ください。外壁の北面に細かいひびを1か所見つけました（写真3）。すぐに雨が入る状態ではないため、次の塗り替えの時の補修をご提案します。 |
