# 不 具 合 報 告 書

記入例

| 件名 | 〇〇ビル 西面の外壁タイルの剥がれかけ | | |
| 対象 | 鉄骨造4階建ての事務所ビルの外壁（西面・タイル張り） | | |

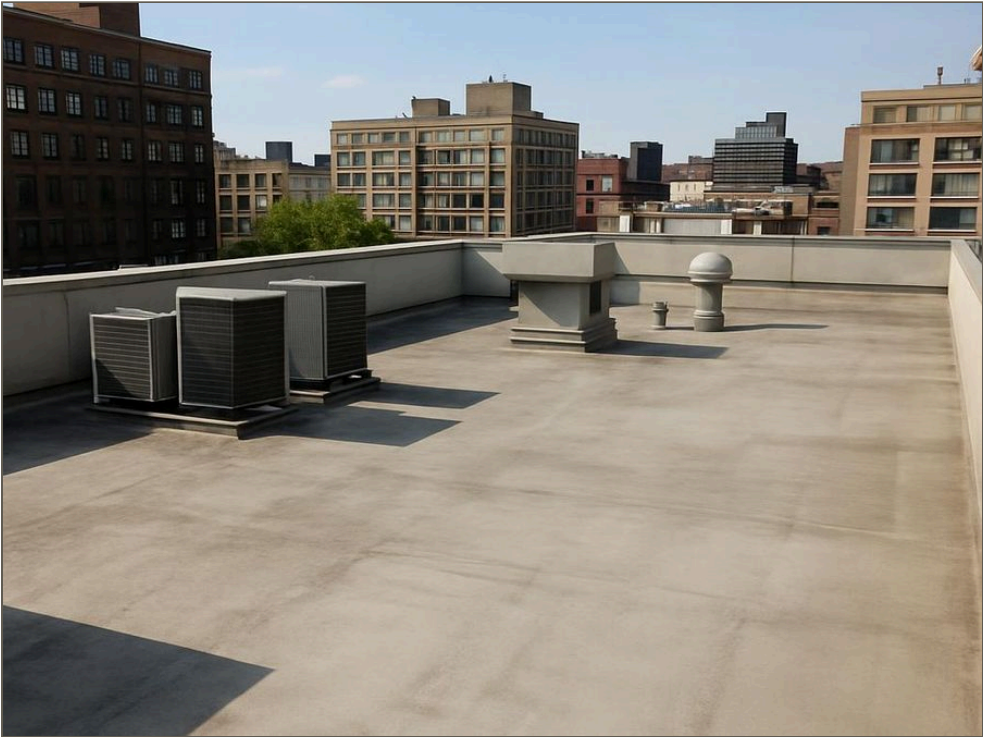
| No. | 2 |

| 場所・部位 | 屋上（西側の笠木） |
| 屋上の全体です。奥の西側の笠木の継ぎ目に、隙間を2か所見つけました。ここから雨水が外壁の中に回った可能性があります、調査で確かめます。 | |

| 区分 | 対応の内容 | 担当 | 期限 | 状況 |
|---|---|---|---|---|
| 調査 | 屋上の笠木の継ぎ目の隙間を調べる | 〇〇建装 | 10/30 | 予定 |
