# 改善報告書

| 件名 | 〇〇様邸 外壁と屋根の工事 完了検査のご指摘への改善 | | |
| 対象 | 木造2階建ての住宅（外壁の塗り替え・屋根の点検） | | |

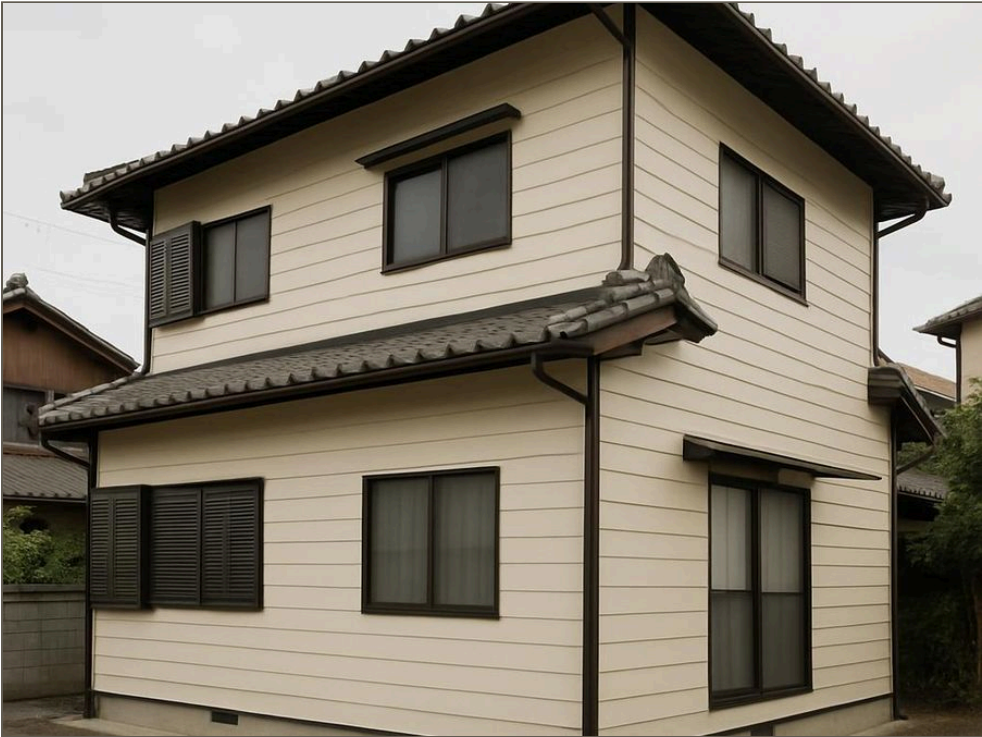
| No. | 2 |

| 埋め直して上塗りをしたあとの全体です。近くで見ても、ひびの跡は分からなくなりました。 | |

| No. | 指摘の内容 | 原因 | 改善の内容 | 完了日 | 状況 |
|---|---|---|---|---|---|
| 1 | 南面1階のサッシの下で、ひびの補修の跡が塗ったあとも縦の線に見える | ひびを表面だけで埋め、まわりの模様をそろえずに上塗りをした | ひびをV字に削って奥まで埋め直し、模様をそろえてから上塗りを2回 | 10/18 | 済 |

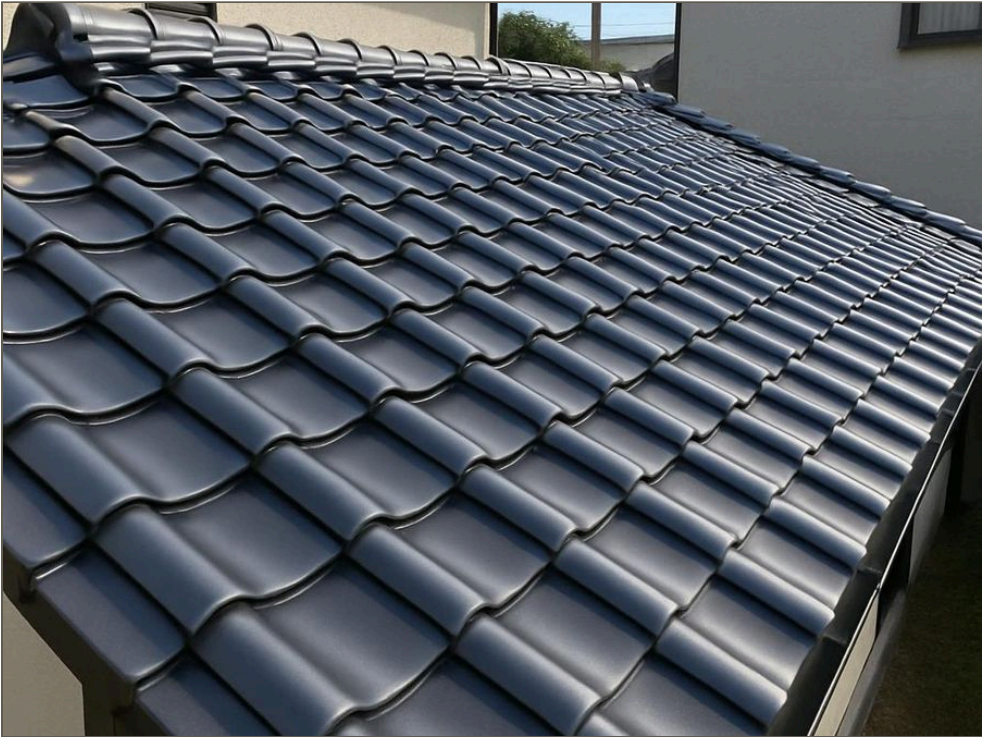
| No. | 4 |

| 北面を新しい瓦に葺き替えたあとです。割れとずれがないことを確かめました。 | |

| No. | 指摘の内容 | 原因 | 改善の内容 | 完了日 | 状況 |
|---|---|---|---|---|---|
| 2 | 北面の屋根に割れた瓦が3枚ある（今回の工事の範囲の外） | 前からの傷み。着工前の写真にも割れが写っていた | 追加の工事としてご了承をいただき、北面を新しい瓦に葺き替え | 10/19 | 済 |
