# 点検報告書

| 件名 | 〇〇ビル 定期巡回点検（10月） | | |
| 物件・設備 | 〇〇ビル（鉄筋コンクリート造・地上4階） | | |

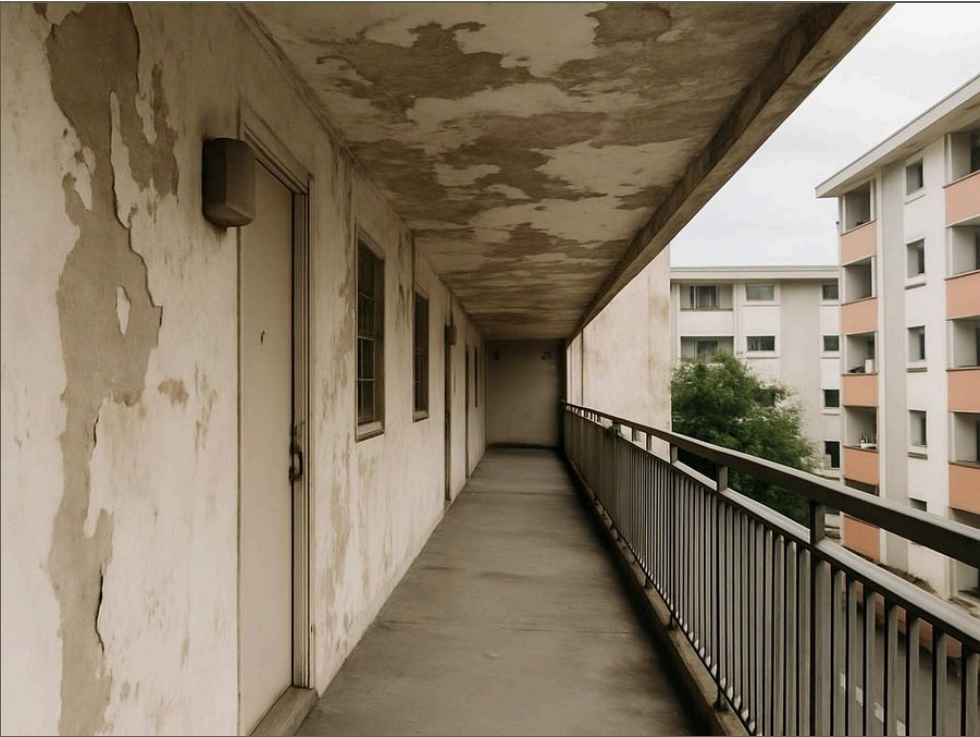
| No. | 1 |

| No. | 点検箇所 | 点検項目 | 結果 | 写真 | 所見・処置 |
|---|---|---|---|---|---|
| 4 | 3階 共用廊下 | 天井・壁の塗膜 | 不良 | 1 | 広い範囲ではがれ。塗り替えを提案 |

| 点検箇所 | 3階 共用廊下（項目4） |
| 天井と壁の塗膜が広い範囲ではがれています。はがれた塗膜が落ちてくるおそれがあるため、塗り替えをご提案します。 | |

| 是正の要否・内容 | 要：屋上の防水の補修・3階の共用廊下の塗り替え（お見積りを10月16日までに送ります）。経過を見る：1階の空き区画の床・駐輪場。 |

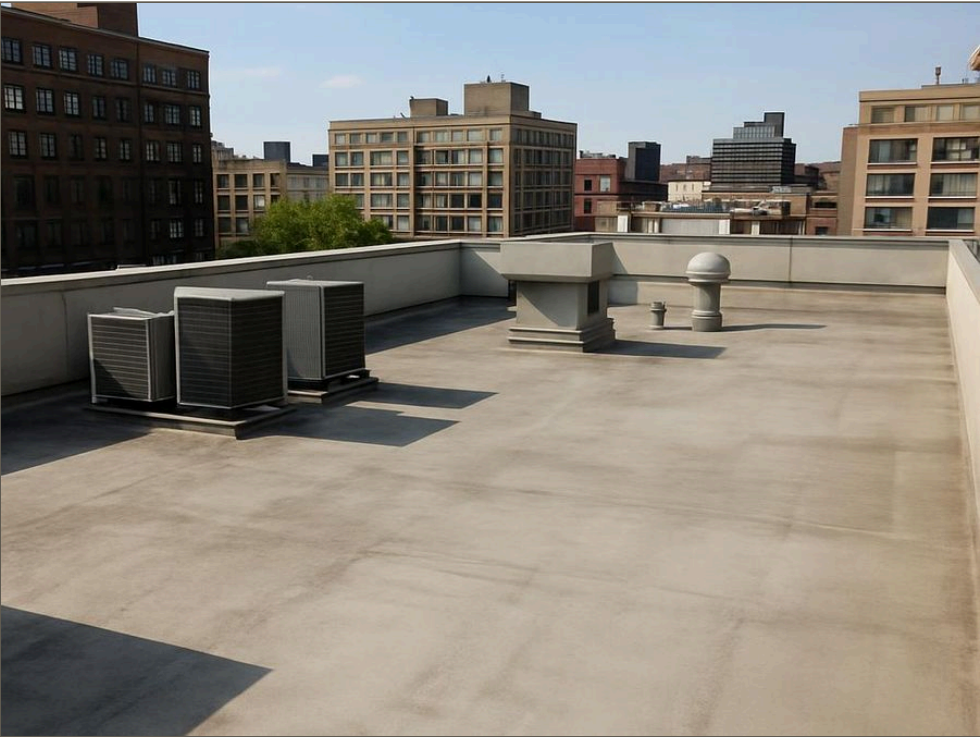
| No. | 2 |

| No. | 点検箇所 | 点検項目 | 結果 | 写真 | 所見・処置 |
|---|---|---|---|---|---|
| 6 | 屋上 | 排水口の詰まり・防水層 | 良 | 2 | |

| 点検箇所 | 屋上 全景（項目6） |
| 排水口に落ち葉や泥はたまっていません。室外機のまわりにも異常はありません。 | |

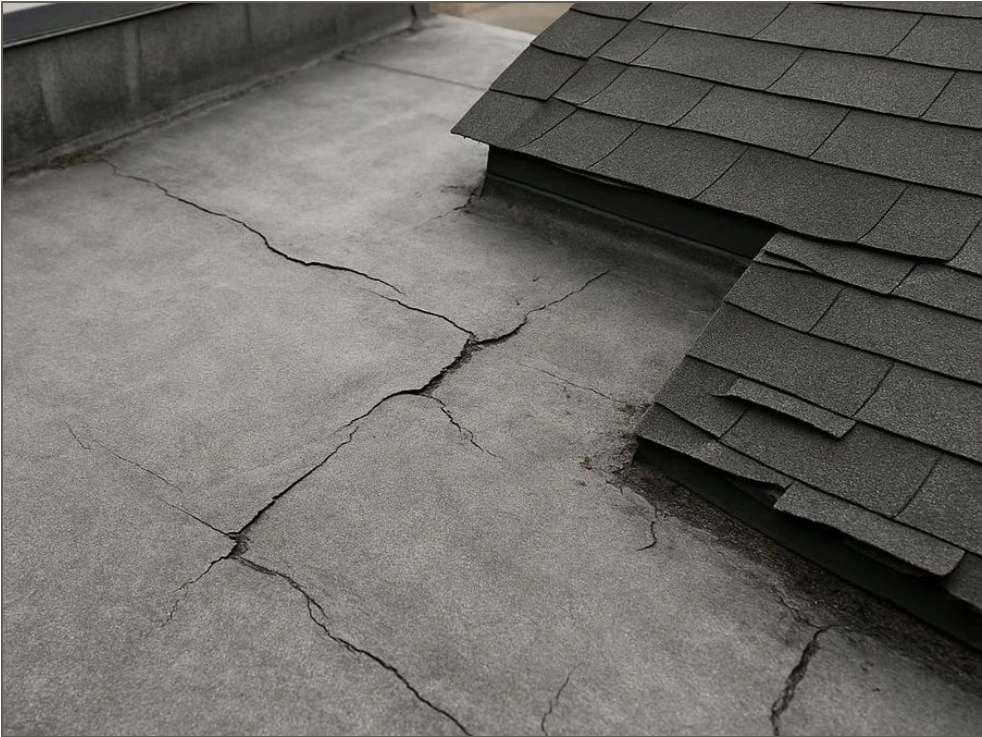
| No. | 3 |

| No. | 点検箇所 | 点検項目 | 結果 | 写真 | 所見・処置 |
|---|---|---|---|---|---|
| 7 | 屋上 塔屋まわり | 防水層のひび割れ・浮き | 不良 | 3 | 早めの補修を提案（見積り送付） |

| 点検箇所 | 屋上 塔屋まわり（項目7） |
| 防水層に何本もひびが入り、端の部分が浮いています。雨の多い時期の前に補修するのが安心です。 | |

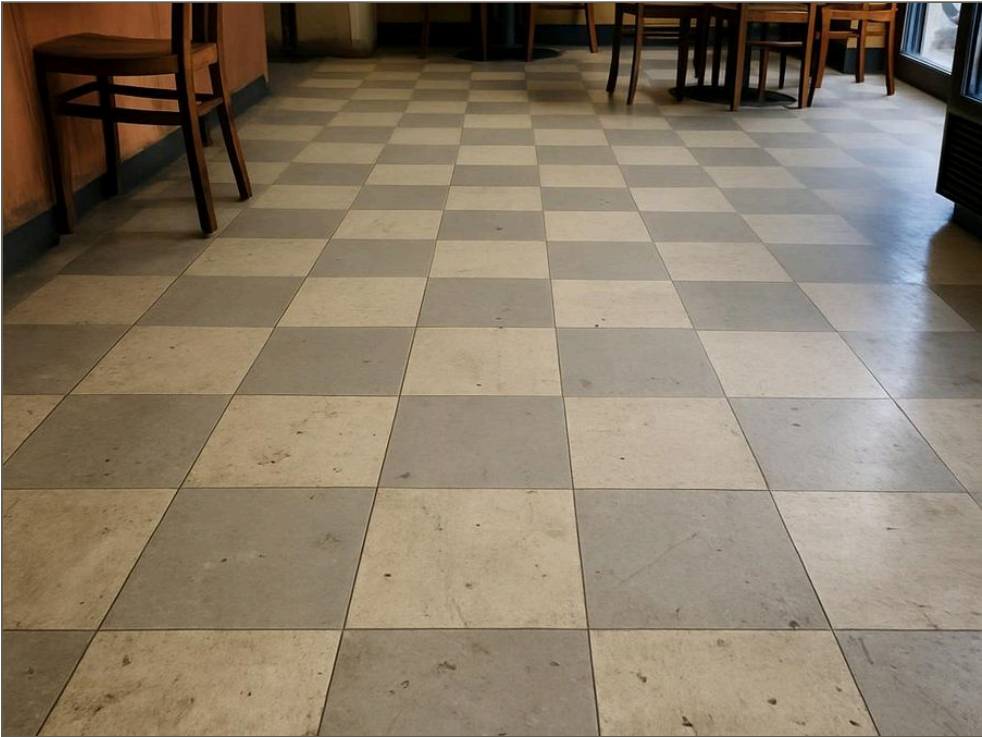
| No. | 4 |

| No. | 点検箇所 | 点検項目 | 結果 | 写真 | 所見・処置 |
|---|---|---|---|---|---|
| 8 | 1階 空き区画 | 換気・通水・床の状態 | 要注意 | 4 | 床のすり減り。次の入居前に検討 |

| 点検箇所 | 1階 空き区画（項目8） |
| 床のタイルが通路の部分ですり減り、汚れが残っています。次の入居の前に、張り替えか清掃をご検討ください。 | |
