# 作業報告書

案件名 : ○○様邸 屋根・外壁改修工事  
顧客名 : ○○様  
作業日 : 2026/09/12 ~ 2026/09/14  
作業場所 : ○○県□□市 1-2-3  
担当者 : 現場 太郎  
テンプレート : 指摘事項サマリ

屋根の葺き替えと外壁の上塗り。外壁のひび割れは次回の補修を提案。

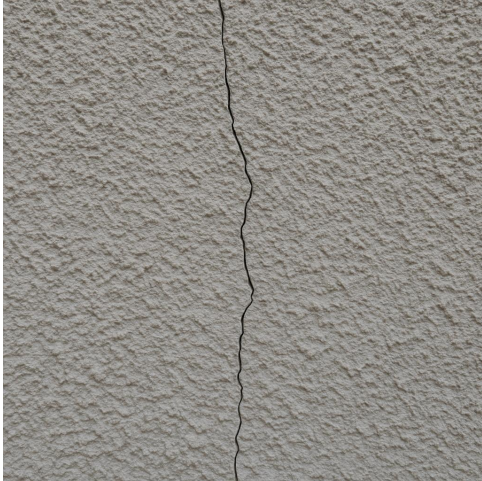
指摘 #1

### 外壁 ひび割れ

幅 0.3mm 程度。次回の補修を提案。

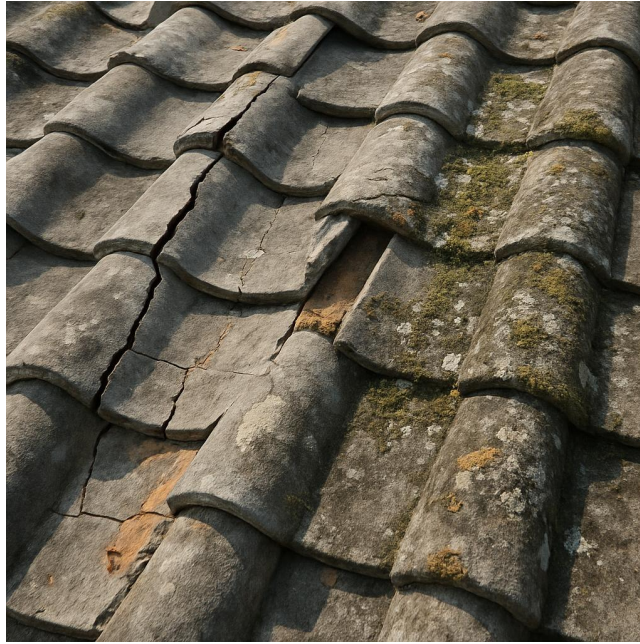
作業前 屋根 既存瓦

瓦の割れ・ずれあり。雨漏りのおそれ。

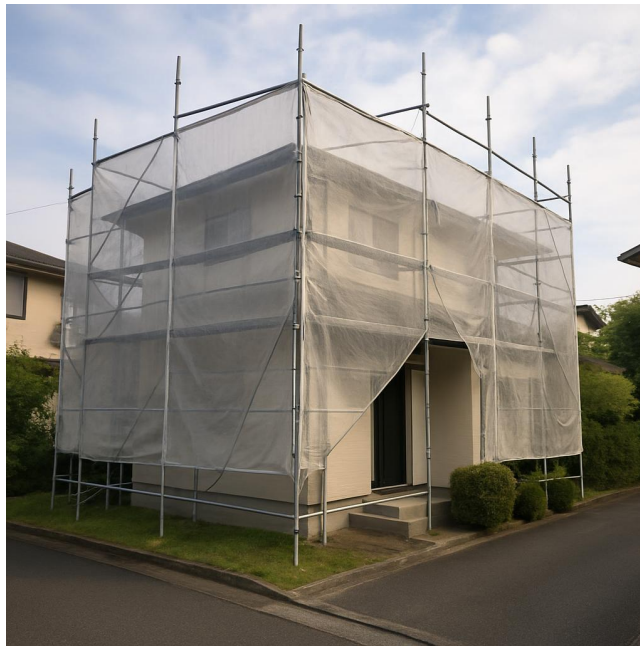
作業中 足場 全景

飛散防止ネットを設置。

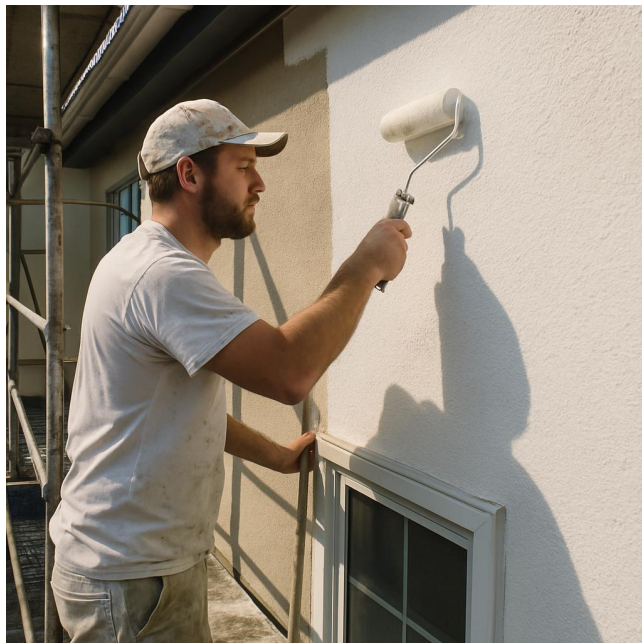
作業中 外壁 上塗り

上塗り 1 回目。

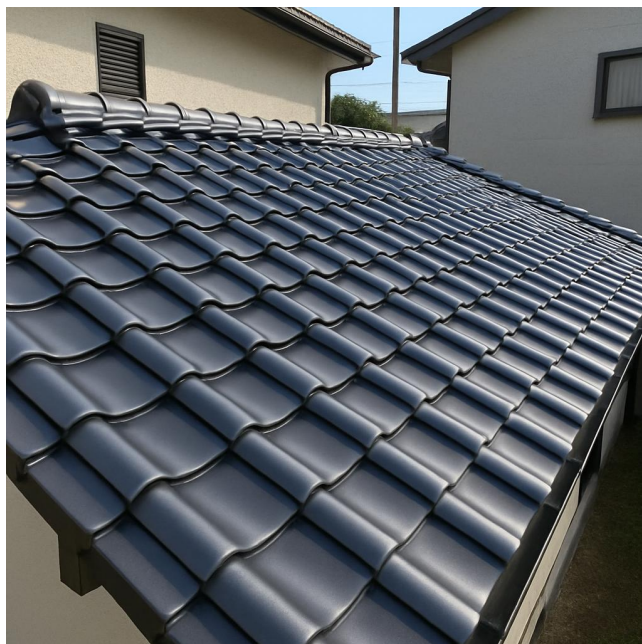
作業後 屋根 葺き替え完了

新しい瓦で仕上がり良好。
