# 工事写真台帳

工事名 : ○○様邸 屋根・外壁改修工事  
工期 : 2026/09/12 ~ 2026/09/14  
施工場所 : ○○県□□市 1-2-3  
発注者 : ○○様  
施工者 : ○○リフォーム（サンプル）  
担当者 : 現場 太郎

屋根の葺き替えと外壁の上塗り。外壁のひび割れは次回の補修を提案。

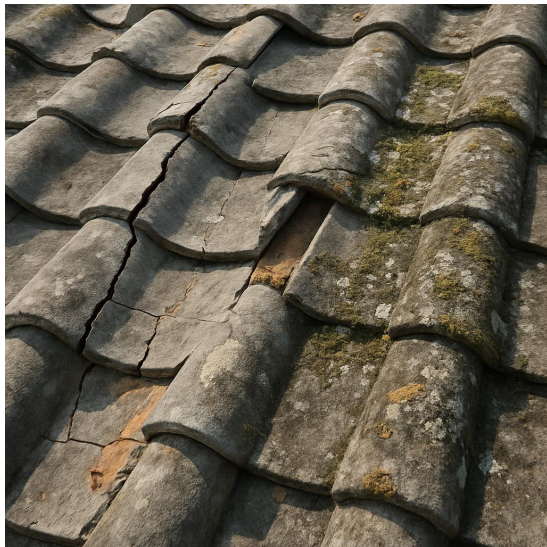
No.1

工種・部位 屋根 既存瓦

瓦の割れ・ずれあり。雨漏りのおそれ。

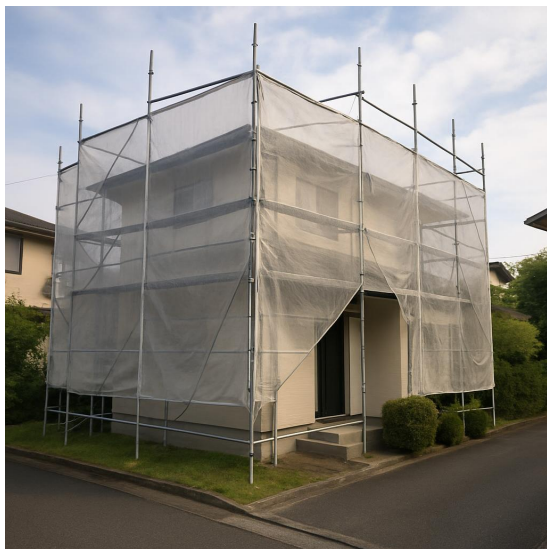
No.2

工種・部位 足場 全景

飛散防止ネットを設置。

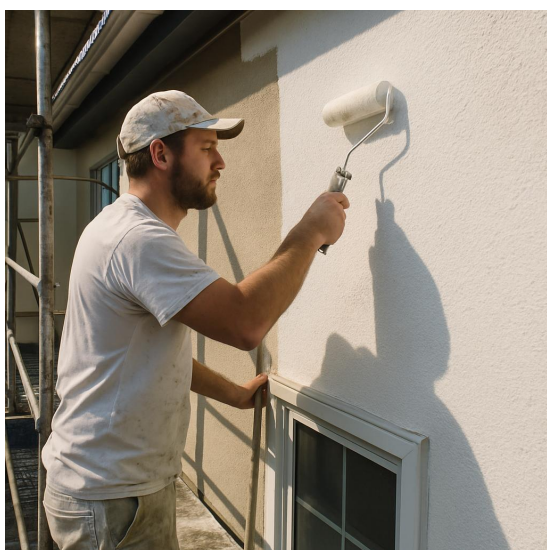
No.3

工種・部位 外壁 上塗り

上塗り1回目。

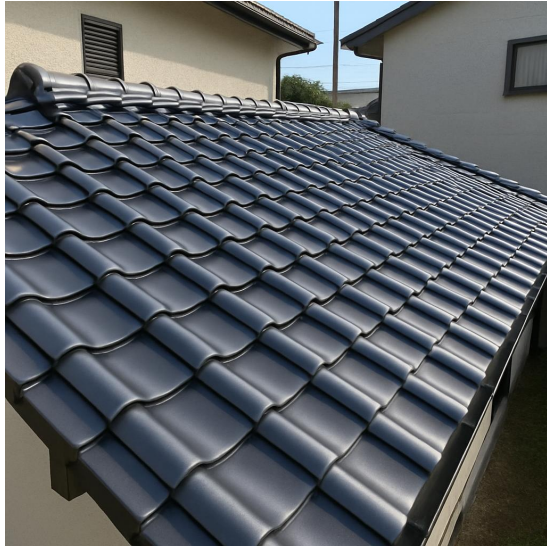
No.4

撮影日 2026/09/12  
工種・部位 屋根 葺き替え完了

メモ  
新しい瓦で仕上がり良好。

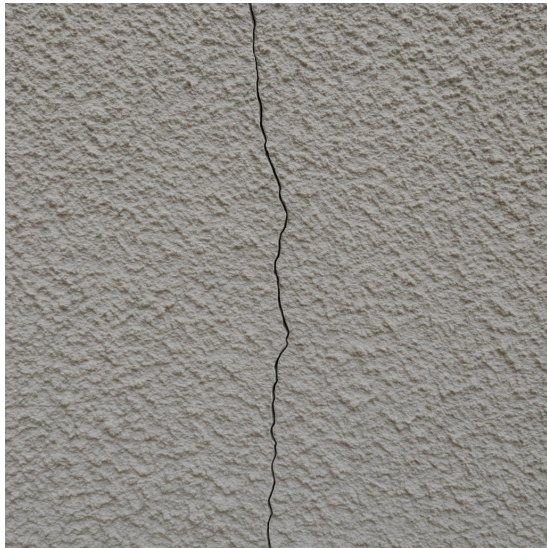
No.5

撮影日 2026/09/12  
工種・部位 外壁 ひび割れ

メモ  
幅 0.3mm 程度。次回の補修を提案。
